Estudo das possibilidades de iluminação cênica no Teatro José de Alencar

Study of the possibilities of scenic lighting at the José de Alencar Theater

Esse artigo é um estudo das possibilidades relacionadas à iluminação cênica em um teatro monumento, o Theatro José de Alencar. O estudo foi desenvolvido partir de três etapas de coleta de dados: visita em campo, pesquisa documental e entrevistas. Para tal, foi criado e utilizado um guia, fundamentado em teóricos, como Simões (2015), Barroso (2002) e Camargo (2000), a fim de discutir e relacionar possibilidades cênicas na execução de projetos luminotécnicos. A pesquisa documental buscou informações históricas sobre as estruturas cenotécnicas do referido teatro. Das entrevistas se colheu dados empíricos envolvendo a iluminação cênica para, através de análise comparativa com as estruturas luminotécnicas avaliadas, encontrar um repertório de possibilidades técnico-artísticas para o referido teatro, a partir das visitas realizadas. Através do levantamento e da análise das possibilidades de iluminação cênica desse equipamento, esse estudo acredita poder contribuir assim para fortalecer o Theatro José de Alencar, ao produzir uma pesquisa q

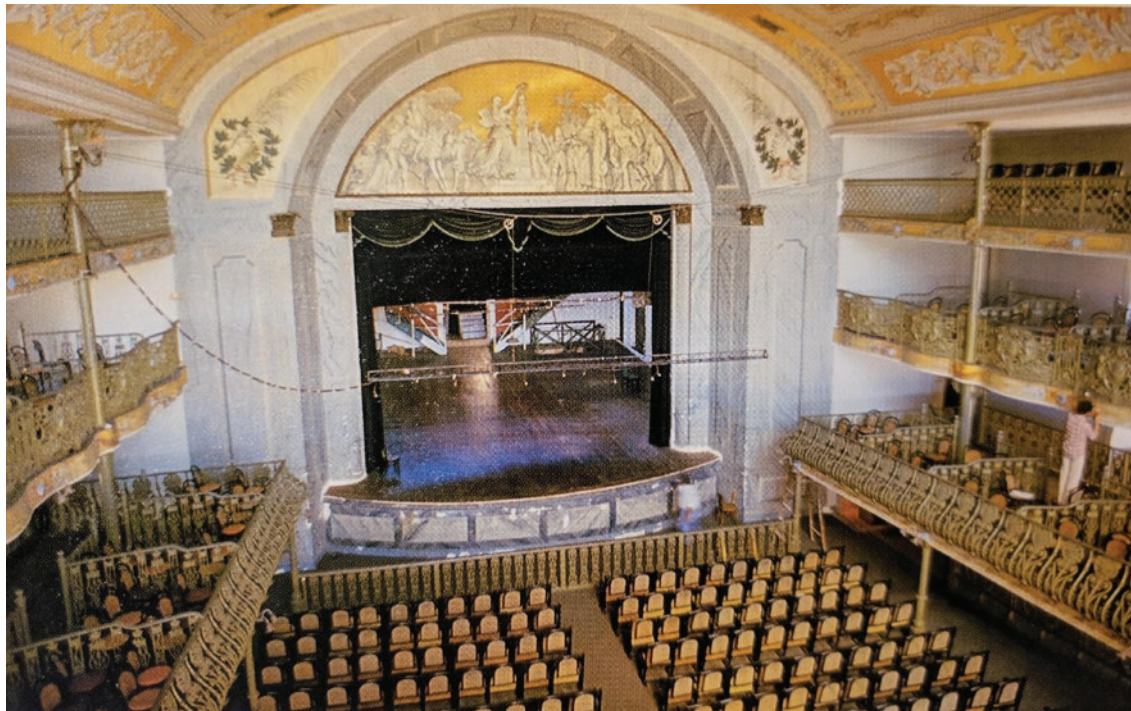
Figura 2 – Vara Frontal de Iluminação Cênica, no Teatro José de Alencar.
Fonte: Barroso (2002).

A utilização de uma vara frontal (Figura 2), para resolver esse problema de iluminação da época, e incrementar uma possibilidade luminotécnica, não levou em consideração a arquitetura original e as pinturas artísticas, no teto da plateia. Ou seja, a instalação dessa estrutura proporcionou um grande impacto visual à área de plateia. Os espectadores não conseguiam mais contemplar as obras de arte pintadas no teto, antes do espetáculo iniciar, devido à presença física da referida vara.

A importância da vara frontal e sua correta localização na plateia, proporcionaria qualidades técnicas ao iluminador, que poderia alcançar novas angulações e posicionamentos, necessários para implementações artísticas. No caso do Teatro José de Alencar, além da necessidade da utilização de projetores cênicos, nessa po-

sição, os equipamentos disponíveis há 40 anos, não tinham qualidade, nem potência, para serem posicionados em uma vara à frente do balcão da frisa. Sem falar da impossibilidade de uma angulação correta, um projetor de luz, instalado nesta vara, distante 20m da borda do palco, não conseguia projetar a luz com brilho suficiente, para a visualização dos espectadores. Nos tempos atuais, já existem projetores cênicos com características que proporcionem um brilho e potência adequados à cena. Mas a questão da angulação ainda não pode ser solucionada. Não depende de equipamentos, e sim da existência da vara frontal, na posição adequada. A falta dela gera complicações, como no relato de um entrevistado, Jorge Silveira:

Todos os mapas luminotécnicos que chegam ao Teatro José de Alencar, apresentam a existência da vara frontal. Isso acaba sendo um problema grande, porque as Companhias não esperam chegar em um Teatro que não tenha a vara frontal. Aí as adaptações acontecem em cima da hora. E às vezes as adaptações não acontecem da forma que deveriam, como aconteceu no Palco Giratório de 2018, onde um espetáculo do Rio Grande do Sul, de teatro de bonecos, precisava de um tipo de iluminação, que só seria alcançada com uma vara frontal. Esse espetáculo aconteceu, porque não tinha como transferir, de última hora, para outro espaço.¹¹
